# Emergências indesejadas na EFC

José Magno Pereira<sup>1\*</sup>, Rhaisa Tavares<sup>1</sup>

**Resumo** Os eventos de emergências indesejadas ocorrem nas ferrovias em todo o mundo, causam perdas de produção devido à paralisação parcial do tráfego e podem também gerar acidentes ferroviários com graves consequências, devido aos esforços que são gerados na composição durante a parada brusca do trem. Na Estrada de Ferro Carajás, esses eventos se tornaram mais críticos considerando o tamanho do trem tipo para transporte de minério com 332 vagões. Nos dois últimos anos, ocorreu um aumento da quantidade de eventos. Devido ao cenário de perdas de produção, foi criado um grupo de estudo multidisciplinar para analisar e propor soluções. O grupo realizou uma revisão literária sobre o tema, trocou experiências com outras ferrovias e tem investigado as possíveis causas dos eventos e testado as hipóteses levantadas. A maior concentração dos eventos tem ocorrido no trem tipo para transporte de minério com potência distribuída e vagões GDTs e GDUs na composição. As locomotivas da Estrada de Ferro Carajás são equipadas com freio eletrônico, e a frota de vagões destinada ao transporte de minério

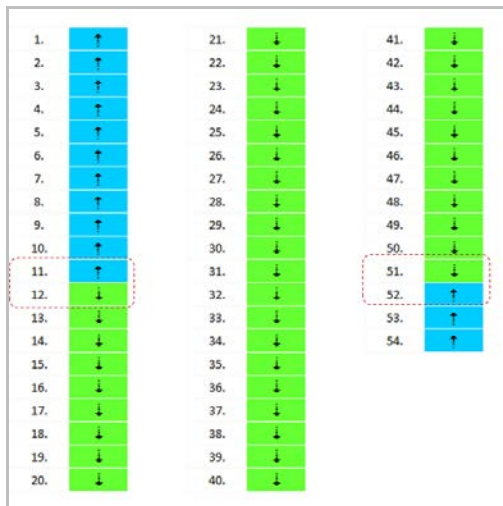
Fig. 10. String test - resultado após emergência

Percebe-se que todas as linhas da posição 1 até a posição 11 apontam na direção da líder. A partir da posição 12 até a posição 51 apontam na direção da cauda do trem. Da posição 52 até a 54 o sentido novamente se inverte para a frente do trem. Na área tracejada destaca-se um ponto de divergência de fluxo e outro de convergência. No ponto de convergência entende-se que foi o ponto que

estava a válvula defeituosa, entre as posições 51 e 52.

As válvulas sinalizadas no *string test* foram identificadas como DB60 nas posições 11, 12 e 51 e ABDW na posição 52. As válvulas foram isoladas na composição e o lote de vagões inseridos em outras formações de trens, tendo como resultado a não reincidência de eventos enquanto isolados. Ao retirar o isolamento das posições 51 e 52 o trem voltou a apresentar emergência.

As válvulas mapeadas foram levadas para teste em bancada onde não se repetiu o fenômeno. Na inspeção detalhada em laboratório não foi identificada anomalia que justificasse as emergências. Contudo, as emergências nesse lote de vagões foi solucionada.

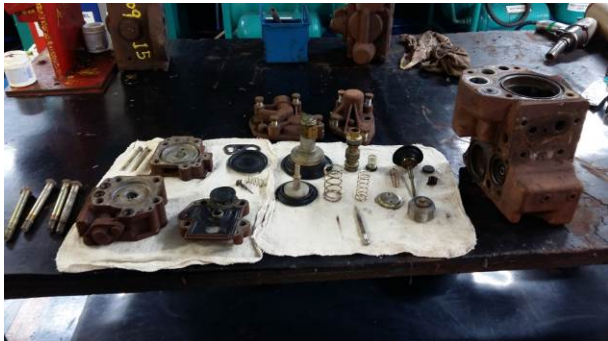
Fig. 11. Válvula de emergência ABDW desmontada. Fonte: [6]

A dupla de vagões com a válvula ABDW em questão foi levada para a oficina onde passou por testes no *single car* e na bancada. No primeiro método não apresentou emergência mas nos testes de bancada aconteceu de

forma intermitente. Confirmada as emergências no teste de bancada, o passo seguinte foi abrir a válvula para analisar os componentes. Nesta análise, foi constatado que havia esmagamento do diafragma maior da válvula de aplicação acelerada avariado e sujeira no interior da válvula [6].

Após as análises, a válvula passou pelo processo de manutenção e foi reinstalada no mesmo vagão, recebendo acompanhamento do grupo de estudo. Não tendo até o momento reincidência.
