Análise da causa raiz de perdas de eficiência energética em uma ferrovia de cargas

RESUMO

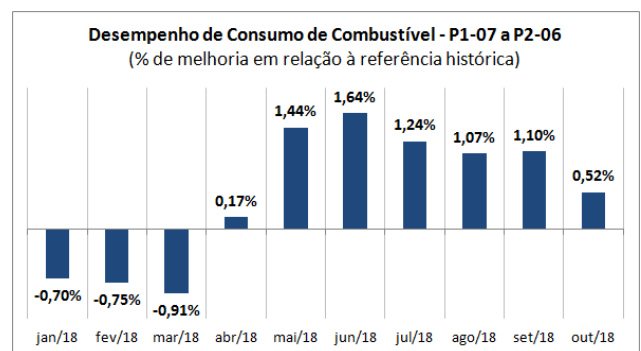
Figura 1. Histórico do desempenho de consumo de combustível na Ferrovia do Aço

comparando o executado com a referência. O trecho em questão é o da Ferrovia do Aço, entre os pátios do P1-07 (Jeceaba) e P2-06 (Bom Jardim), que representa o maior consumo de combustível da operação Minas Gerais devido ao perfil de aclave e à circulação de trens de minério carregados.

O resultado apresentado a partir de julho de 2018 era totalmente contraintuitivo, por esperarmos que a habilidade dos maquinistas na execução da condução tendia a melhorar mês a mês. Diante desse problema, um profundo trabalho de análise iniciou-se.

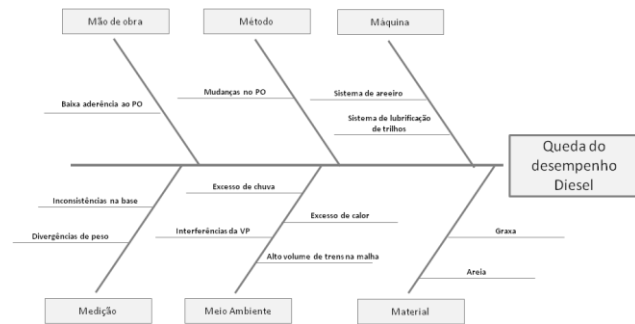
Figura 2. Diagrama de Ishikawa para o problema observado

A figura 2 mostra este diagrama construído através de um *brainstorming* orientado com a equipe de inspetores e engenharia de operação.

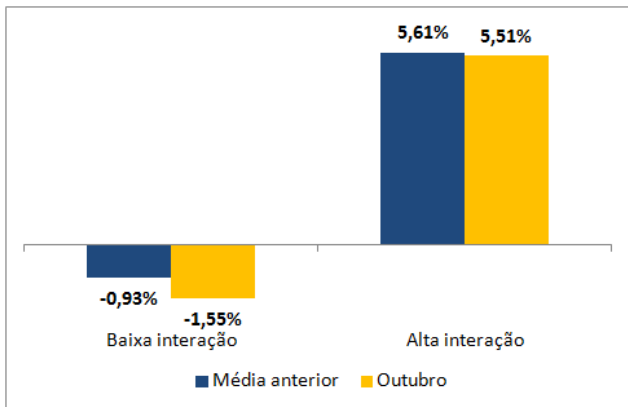
Figura 4. Comparativo de resultado entre trechos de maior e menor interferência do maquinista

Ao compararmos o desempenho dos locais com maior e menor interferência dos maquinistas, é possível verificar que a queda nos resultados está concentrada nos trechos de rampa ascendente, em que a condução do

maquinista é pouco relevante para o consumo de combustível. Inclusive, existem entropátios com perdas em que a condução se resume em manter o 8° ponto de aceleração. Isso pode ser visto na figura 3, que leva á conclusão que o fator mão de obra não é causa raiz da perda de resultados observada.

Nota-se que o resultado nos trechos de baixa interação já vinha negativo e piorou consideravelmente, ao passo que os locais de alta interação vinham com resultado bom que se manteve. Há de se ressaltar que o peso dos locais de baixa interação no resultado final é muito maior, uma vez que nestes locais o consumo em litros é superior devido ao próprio perfil do trecho.

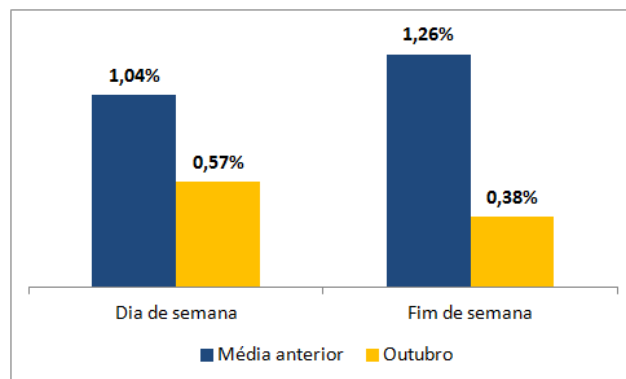
Figura 5. Comparativo de resultado por dias da semana

As restrições de velocidade podem causar grandes impactos à circulação e alterar consideravelmente a condução do maquinista. Uma forma simples de verificar esse impacto é comparar o desempenho dia x noite ou dias de semana x fins de semana, considerando que neste trecho essas manutenções ocorrem apenas nos dias de semana no período diurno. Assim, uma das hipóteses analisadas é que poderia haver um aumento de manutenções da via, o que deveria se traduzir em queda concentrada nos dias de semana e durante o dia. No entanto, se observarmos a figura 5 que traz o comparativo da perda com o período mais crítico, em outubro de 2018, vemos que houve queda em ambos os períodos, porém a mais representativa ocorreu aos fins de semana. Em relação ao período do dia, na figura 6 observa-se algo similar, com a queda mais agressiva no período noturno.

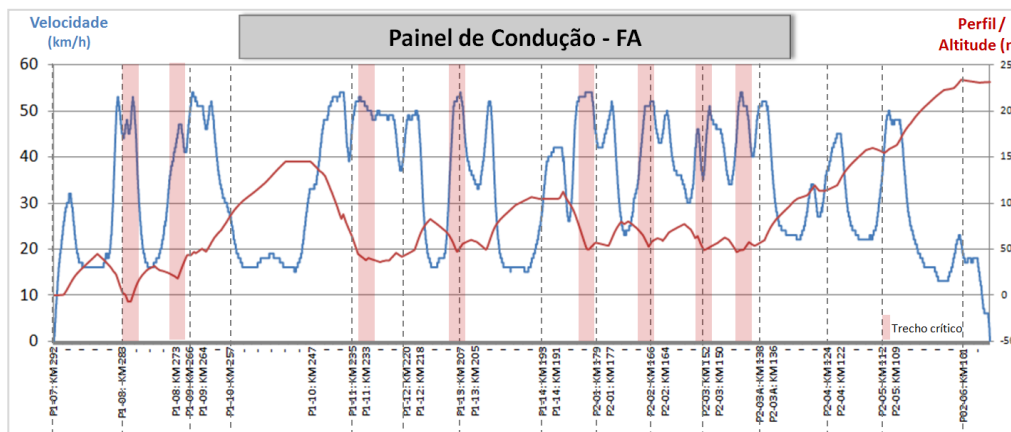
Figura 3. Painel Ferrovia do Aço (P1-07 a P2-06) com perfil, velocidade esperada e trechos críticos com maior interferência do maquinista

Quando se trata de mão de obra nesse caso, traz-se a ideia de aderência à execução do procedimento operacional. Apesar de contraintuitivo, era necessário checar se os maquinistas estavam se tornando menos aderentes ao procedimento ao passar dos meses. No entanto, para uma correta análise dessa aderência foi estabelecida um conceito de diferença entre trechos: os de maior interferência do maquinista, nos quais a habilidade do condutor é preponderante para o resultado de consumo – estes trechos contemplam a operação em inflexões e onde há a utilização da técnica de deriva*; os de menor interferência do maquinista, nos quais há baixa interação do condutor e fatores externos são mais preponderantes para o resultado de consumo – estes trechos contemplam as rampas ascendentes longas. Ao separarmos o desempenho nestas duas categorias, conseguimos avaliar se nos locais em que a condução do maquinista é mais relevante para o consumo houve expressiva queda de resultados. Esses locais de maior interação do maquinista com a condução, tratados como trechos críticos, estão marcados na figura 3.

Ao observar a figura, é possível verificar que se tratam basicamente dos locais em que há inflexão no perfil descendente para ascendente e em que se deve buscar a aderência à Velocidade Máxima Autorizada (VMA) do trecho para melhor aproveitamento da força da gravidade.

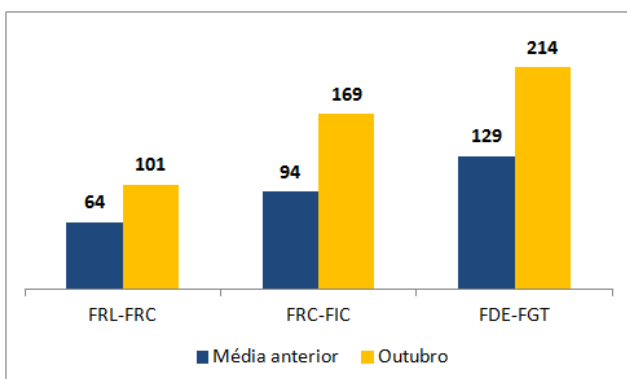
Figura 7. Tempo médio de permanência (s) entre 10 e 15 km/h nos trechos de rampa ascendentes

Uma outra hipótese levantada para o problema em estudo era a de uma possível falha de equipamentos. Se observarmos os trechos de rampas ascendentes, em que estão concentradas as perdas, podemos verificar que há uma redução da velocidade média de circulação. Um exemplo dessa informação é demonstrado na figura 6, em que verificamos o tempo médio de exposição por faixas de velocidade. O aumento no tempo médio de exposição nas faixas inferiores indica que a média de velocidade do entrepátio caiu. Somado a isso, há também a informação prévia de que nos períodos noturnos, em que há incidência de neblina, observou-se uma perda mais acentuada.

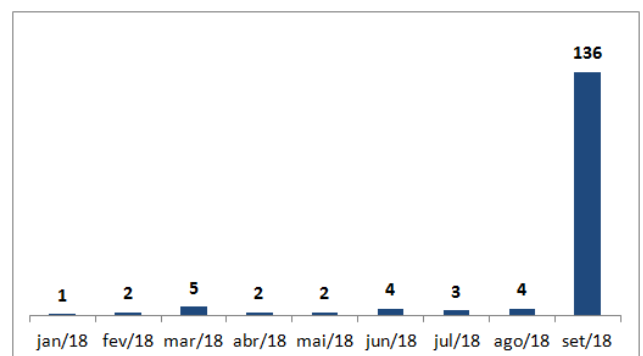
Figura 8. Registros de areeiro inoperante

ocasionando uma perda de aderência nas rampas e consequente queda na velocidade de subida, levando a um maior gasto de combustível. Essa ideia foi rapidamente refutada, pois não havia mudança recente nesses equipamentos nem correlação exata com a posição deles e as perdas observadas. A hipótese seguinte era de uma possível falha nos sistemas de areeiros das locomotivas, que poderiam prejudicar a aderência roda-trilho e provocar os efeitos observados. Foram realizados alguns testes nos areeiros, em que se notou uma recorrência de falhas no equipamento. Iniciou-se, então, um direcionamento para intensificação dos testes de areiros em todos os locais de troca de equipagem e origem de trens, o que levou a um pico de registros de falhas, conforme mostrado na figura 8. Chegava-se, assim, a uma causa dos resultados inesperados de perda de eficiência energética.

Apesar de explicar os fenômenos observados, a falha no sistema de areiros ainda não era por si só a causa-raiz. Necessitava-se entender ainda qual era o fator novo que havia gerado o pico de falhas nesse sistema. Assim, foram trazidos à discussão os times de engenharia de confiabilidade de ativos e suprimentos, que a essa altura já investigavam a qualidade da areia de um fornecedor recém cadastrado na empresa.

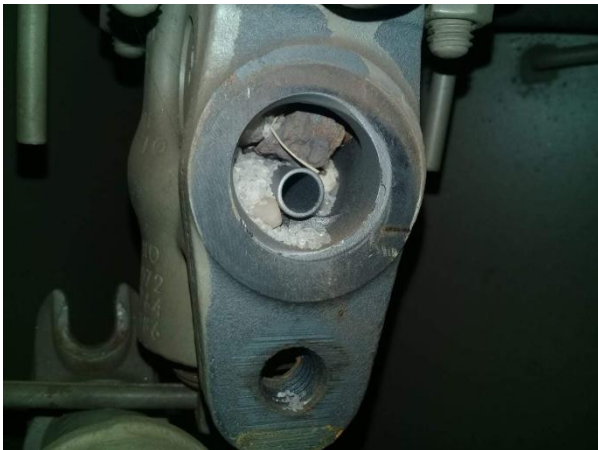
Figura 9. Entupimento nos bicos injetores causado por areia fora do padrão

Após um processo de investigação, uma série de oportunidades foi identificada em relação ao fornecimento de areia e inspeção de qualidade do material. Em abril de 2018, um novo fornecedor foi cadastrado no sistema. Entre maio e junho do mesmo ano, ele passou a compartilhar o fornecimento com o anterior, sendo que nesse período toda a entrega de areia era previamente avaliada por um laboratório que atestava a qualidade do material antes da descarga. Em julho de 2018 o laboratório foi fechado e os testes de qualidade foram descontinuados. Em agosto é identificado que o material entregue estava em desacordo com as especificações técnicas, apresentando partículas com granulometria fora do padrão, conforme figura 9.

Encontrada a causa raiz (areia) daquilo que estava causando a queda no desempenho da condução, bem como a interação dessa causa com o equipamento (entupimento do bico injetor do areeiro da locomotiva), houve então a identificação das locomotivas que apresentavam esse defeito, a fim de solucionar o entupimento dos bicos, bem como a garantia das especificações técnicas da areia utilizada para melhorar o atrito roda trilho durante a circulação dos trens.

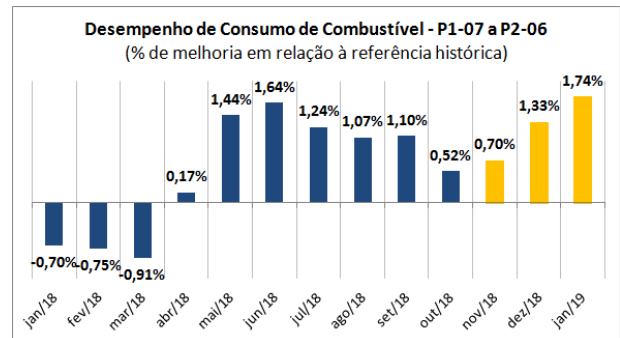
Figura 10. Desempenho de consumo na Ferrovia do Aço (destaque em amarelo para meses seguintes ao início da tratativa com areeiros)

A partir daí, o desempenho da condução dos maquinistas em MG restabeleceu a melhoria. Os meses subsequentes ao tratamento das causas, mantiveram um crescimento a medida

em que se resolvia gradativamente o problema em nas locomotivas identificadas com o problema.

Após a análise de causas descrita anteriormente e as medidas tomadas para a solução do problema, os resultados inesperados deixaram de ocorrer e foi retomado o ritmo de crescimento esperado, conforme mostra a figura 10. Para fins de cálculo de diesel recuperado com a solução do problema raiz, pode-se comparar o resultado médio com ou sem as falhas nos areeiros, conforme tabela 1.
