Retirada de empregados pendurados ou sobre vagões durante recuo de trens na Estrada de ferro Vitória a Minas

Gerencia de Operação Oeste - EFVM, Rua Costa Lacerda, s/nº CEP: 35960-000, Santa Bárbara – Minas Gerais

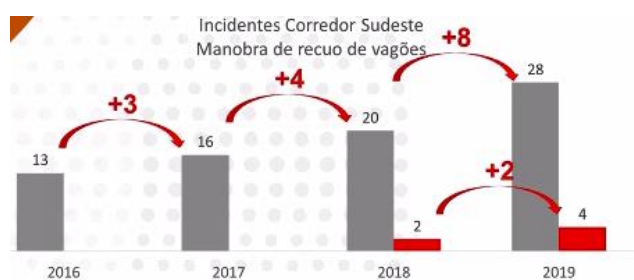
Gráfico. 1 Quantidade de ocorrências registradas (mais de 70 quase acidentes, sendo um com alto potencial e uma com lesão)

Importante também ressaltar os números de ocorrências registradas no corredor Sudeste referente a essa atividade pois são mais de 70 ocorrências de segurança nos últimos anos sendo uma ocorrência com alto potencial e uma com lesão conforme (Gráfico 01).
