Detecção de fratura em trilho com uso de inteligência artificial

Rafael Eugenio Barbosa Orsoni*, Rodrigo de Souza, Rafael Silva Pinto,
Vitor Miguel Braga, Vivian de Souza Gasperino

Diretoria de Tecnologia, Rua Emílio Bertolini nº 100, 82920-030, Curitiba/PR

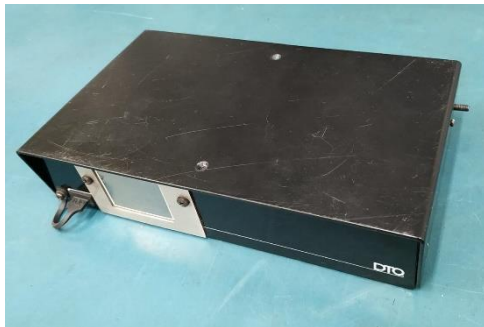
Fig. 1 Equipamento Detector de Trilho Quebrado

Produto de um projeto de desenvolvimento executado em 2017, o Detector de Trilho Quebrado (DTQ) é um equipamento de campo instalado na via permanente que realiza a leitura da resistência elétrica dos trilhos compreendidos na sua região de cobertura.

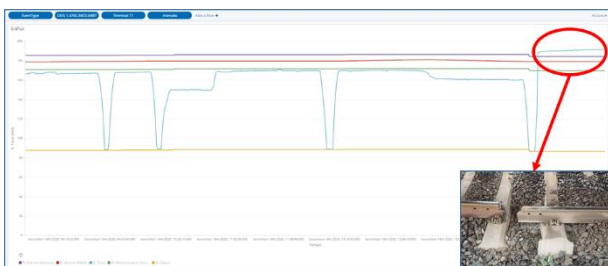
Fig. 2 Exemplo de trilho quebrado e efeito na resistência medida pelo equipamento. [3]

Dessa maneira, o equipamento é capaz de monitorar a resistência do trecho e perceber aumentos súbitos de resistência, como acontece nos casos de Fratura, e gerar um alarme de trilho quebrado.

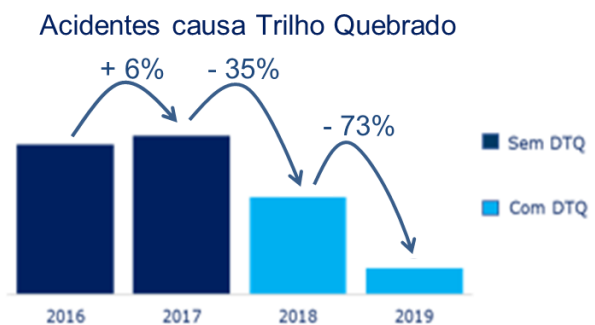
Fig. 4 Histórico de redução de acidentes por causa Trilho Quebrado. [1]

Com o uso massivo dos equipamentos por toda a malha, pudemos observar uma grande redução de acidentes por bandeira trilho nos anos que se sucederam.

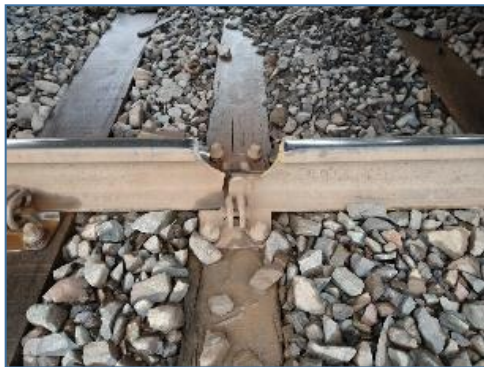
Fig. 5 Exemplo de fratura sobre placa de apoio.

O patamar de 95% de captura de trilhos quebrados indica que temos 1 a cada 20 fraturas que não são detectadas, o que permite a ocorrência de alguns acidentes por essa causa. Esse limite na assertividade do equipamento acaba criando um desafio mais bem delimitado quando foi possível perceber que ele é o resultado da dificuldade do equipamento detectar fraturas em algumas condições específicas, como quando a fratura ocorre sobre a placa de apoio do trilho, o que permite a condução da corrente elétrica através do contato da placa com o trilho.

Foi considerando casos desse tipo, chamados de fratura sem alarme (FSA), nos quais o equipamento não dispara o alarme, que a ideia de utilização de IA para tratar esses casos surgiu.

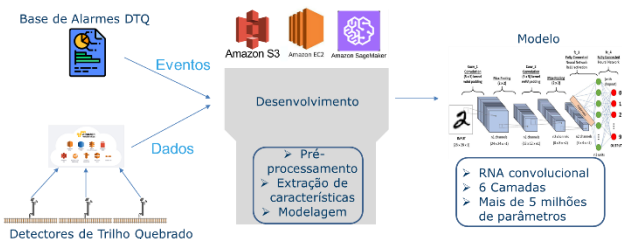
Fig. 8 Ilustração do processo de desenvolvimento do modelo de IA utilizado pela ferramenta. [3]

Passamos então para a etapa de extração de características e modelagem, na qual foi possível testar diferentes abordagens e modelos, priorizando a capacidade de detecção de fraturas e anomalias.

Desta etapa, pudemos selecionar uma Rede Neural Artificial (RNA) Convolucional como melhor modelo. Dentre as arquiteturas testadas, uma com 6 camadas e mais de 5 milhões de parâmetros foi a que desempenhou melhor.

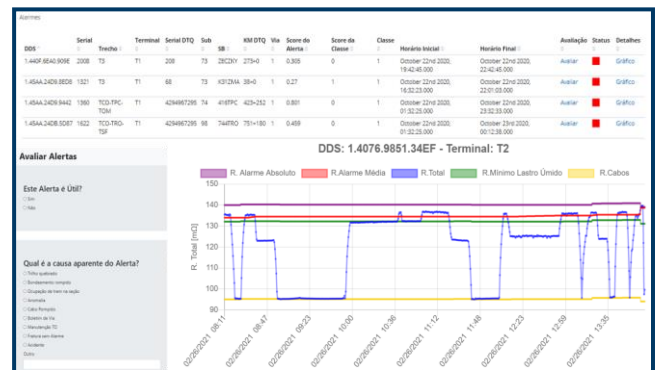
Fig. 9 Interface da ferramenta entregue aos usuários da operação. [3]

Essa interface tem a função não só de exibir os alertas, mas também agregar informações do ativo (localização, número serial, etc.), exibir o histórico recente de leituras do equipamento que gerou o alerta na forma de gráficos e permitir o feedback dos usuários, de forma que eles possam contribuir para a evolução da mesma, respondendo o formulário de avaliação dos alertas.

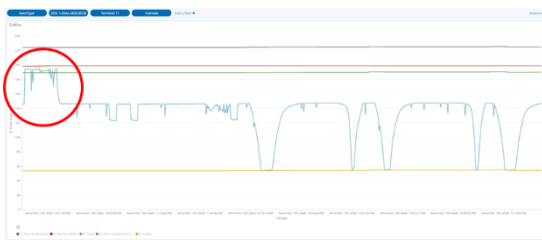
Fig. 10 Exemplo de fenômeno detectado pela IA com aspecto de trilho quebrado. [3]

- No primeiro caso, apesar do aspecto de fratura, a resistência dos trilhos não aumentou o suficiente para disparar os DTQ instalado no local, e a IA foi capaz de detectar o evento.

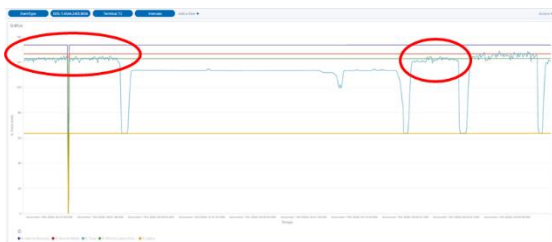
Fig. 11 Exemplo de fenômeno detectado pela IA com aspecto de anomalia. [3]

- No segundo caso, uma oscilação de alta frequência no sinal foi detectada horas antes da resistência do trecho subir em decorrência da descontinuidade do circuito do DTQ naquele trecho, indicando que um mal contato já existia entre as partes antes da detecção do equipamento.
