ARTIGO

Atenuação de Ruído Propagada pela Descarga das Locomotivas.

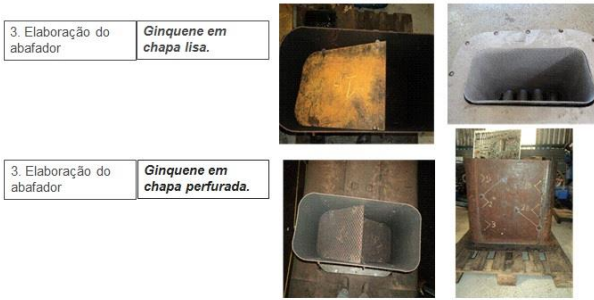
Fig. 2 Elaboração do Silencioso GE/GM

conservação) que acontece diariamente no processo de turno (24hs) numa somatória de 12 locomotivas ao dia e 246 locomotivas ao mês e nos planos de Revisão que acontece quinze vezes no mês em média, no horário de 06:00 às 18:00 somente na linha 8. Vamos fabricar um silencioso para a chaminé do turbo, capaz de diminuir os decibéis para os padrões aceitáveis, caso não seja apresentado e implementando as melhorias dentro do prazo acordado esta multa teria o valor ajustado (Figura 2).

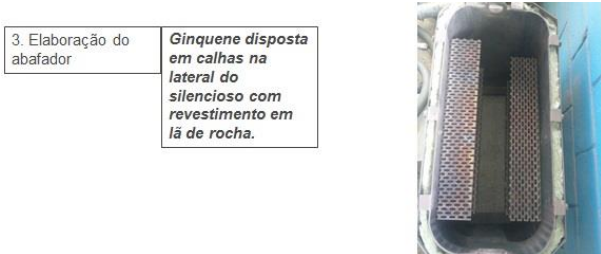
Fig. 3 Silencioso do turbo.

Foi confeccionado um abafador de ruído (silencioso) com chapas com furos na posição vertical fazendo com que os gases batem nessas paredes diminuindo assim o ruído produzido pelos gases que sai dos cilindros. O silencioso é instalado sob a chaminé DASH E DDM durante o processo de auto carga (O silencioso é usado somente em teste de auto carga. a locomotiva não viaja com esse silencioso). O silencioso deu certo, pois as locomotivas testada executou todo o processo de auto carga sem qualquer efeito ou danos ao motor diesel (Figura 3).
