ARTIGO

Limpadoras de Vagões EFVM

DIVM – Diretoria da Estrada de Ferro Vitória a Minas – Engenharia de Melhoria Operacional, Av. Dante Michelini, 5500, Ponta de Tubarão - 29090-900 - Vitória - ES - Brasil,

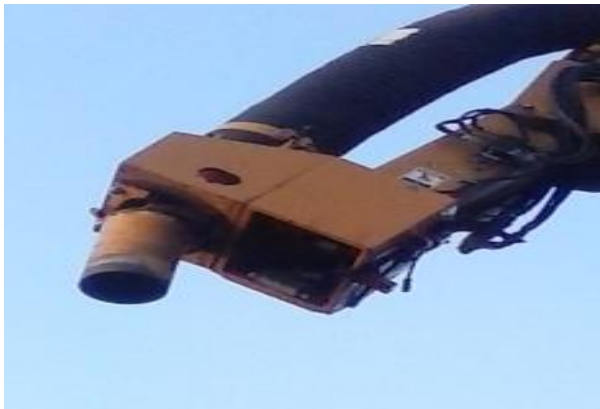
Fig. 2: Bico quebrado após colisão com o vagão

Para o tratamento dessa falha crônica agimos em duas frentes, uma de desenvolvimento de novas concepções de bicos de sucção e a intensificação de capacitação dos operadores.
