# Emergências indesejadas na EFC

José Magno Pereira<sup>1\*</sup>, Rhaisa Tavares<sup>1</sup>

**Resumo** Os eventos de emergências indesejadas ocorrem nas ferrovias em todo o mundo, causam perdas de produção devido à paralisação parcial do tráfego e podem também gerar acidentes ferroviários com graves consequências, devido aos esforços que são gerados na composição durante a parada brusca do trem. Na Estrada de Ferro Carajás, esses eventos se tornaram mais críticos considerando o tamanho do trem tipo para transporte de minério com 332 vagões. Nos dois últimos anos, ocorreu um aumento da quantidade de eventos. Devido ao cenário de perdas de produção, foi criado um grupo de estudo multidisciplinar para analisar e propor soluções. O grupo realizou uma revisão literária sobre o tema, trocou experiências com outras ferrovias e tem investigado as possíveis causas dos eventos e testado as hipóteses levantadas. A maior concentração dos eventos tem ocorrido no trem tipo para transporte de minério com potência distribuída e vagões GDTs e GDUs na composição. As locomotivas da Estrada de Ferro Carajás são equipadas com freio eletrônico, e a frota de vagões destinada ao transporte de minério

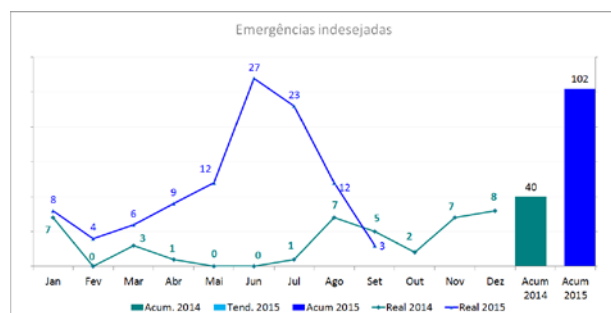
Os dados de 2014, apesar de não conter a totalidade de eventos devido a falta de rigor nos registros, apresentava um crescimento a partir do segundo semestre. Essa tendência de crescimento permaneceu no ano de 2015 atingindo o pico de 27 eventos no mês de Junho.

Fig. 5. Ocorrências em 2014 e 2015. Fonte: Sistema UNILOG.

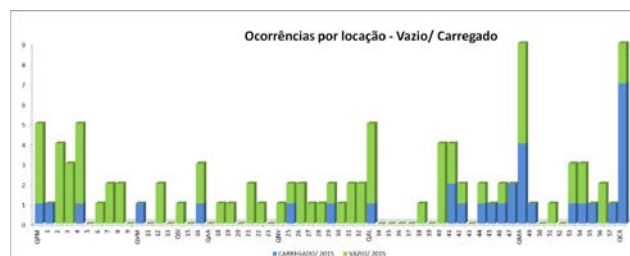
Até dezembro de 2014, as análises apontavam uma predominância das ocorrências em trens vazios. No ano de 2015, houve um crescimento em trens carregados mas não superou a proporção de trens vazios.

Fig. 6. Gráfico com a estratificação de trens vazio e carregado por locação. Fonte: Sistema UNILOG.

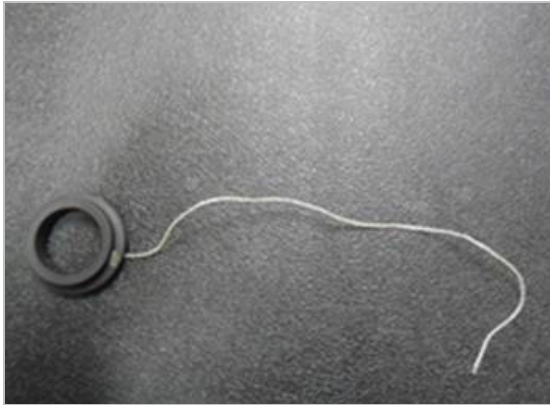
mangueira do encanamento geral ao longo de todo o lote de vagões por anéis adaptados com um pedaço de linha de aproximadamente 20 centímetro.

Fig. 9. Anel de vedação adaptado para o *string test*

Essa linha ficará no interior do encanamento e será deslocada pelo fluxo de ar em descarga no momento da emergência, apontando o sentido de origem da emergência.
